# Kystsikring ved Hostrup Strand

Bygherre : Kystbeskyttelseslaget Hostrup Strand

Dato : November 2019

Skitseprojekt

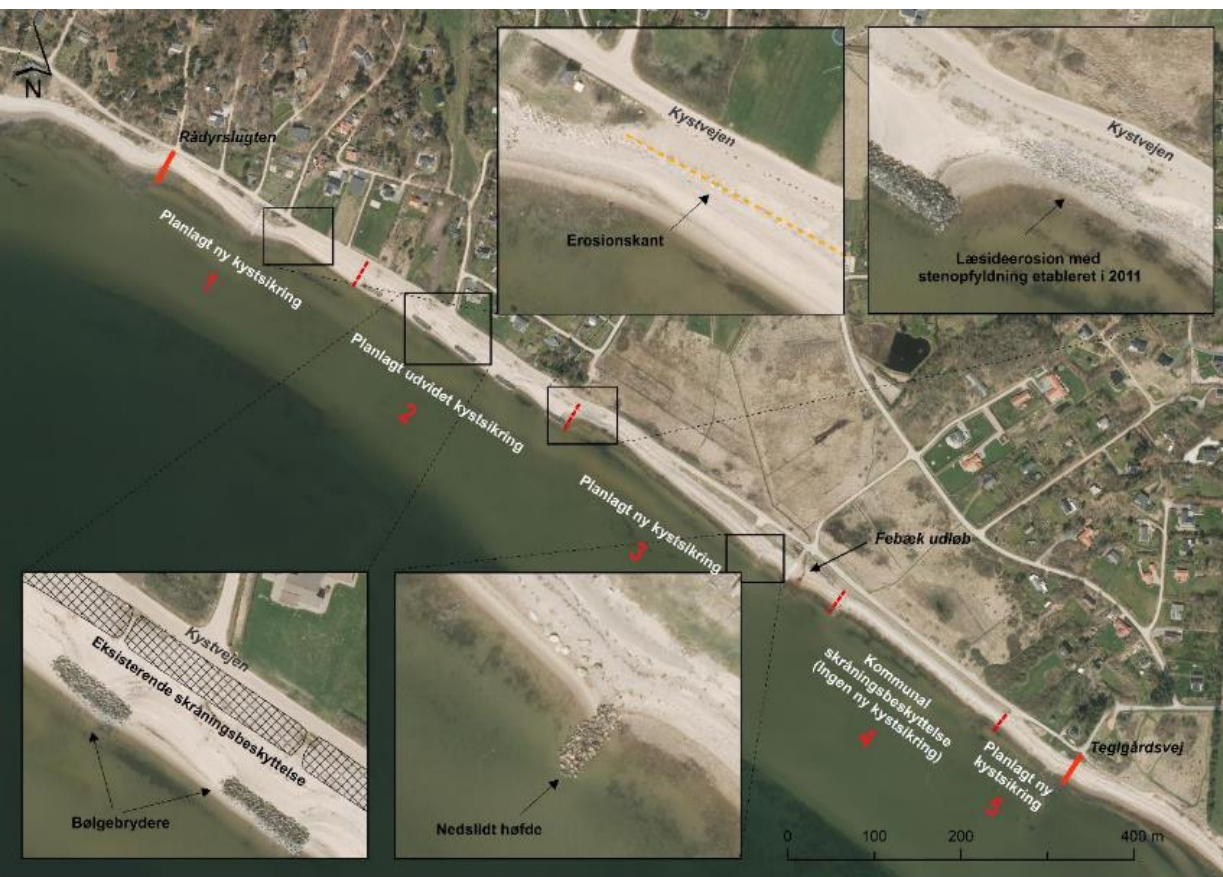
Beboerne i området ved Hostrup Strand oplever en øget risiko for kysttilbagerykning og ønsker kysten beskyttet fra Rådyrslugten i nord til Teglårdsvej i syd. Der ønskes etableret kystsikring på en strækning på ca. 1 km, hvorunder området med bølgebrydere ønskes forstærket. I den sydlige del af området er der anlagt skråningsbeskyttelse. Denne strækning vedligeholdes af kommunen og indgår ikke i opgaven.

Området kan deles op i fem sektioner fra nord mod syd:

1. Fra Rådyrslugten til den nordlige ende af bølgebryderne
2. Området med bølgebrydere
3. Fra den sydlige ende af bølgebryderne til den nordlige ende af den kommunale skråningsbeskyttelse
4. Den kommunale skråningsbeskyttelse
5. Fra den nordlige ende af den kommunale skråningsbeskyttelse til Teglårdsvej

Selvom bølgebryderstrækningen udviser tegn på en stabil aflejring af sediment, påvirkes den sanddækkede skråningsbeskyttelse lejlighedsvis af bølgepåvirkning på trods af tilstedeværelsen af bølgebrydere. På de øvrige strækninger er der ikke udført tilstrækkelig kystsikring bortset fra årlige tilførsler af sand samt forældede mindre kystbeskyttelsesanlæg
